PROCEDURE VOOR DE UITVOERING VAN DE RISICOANALYSE VAN EEN LIFT

2 Risicoanalyse volgens ISO 14121

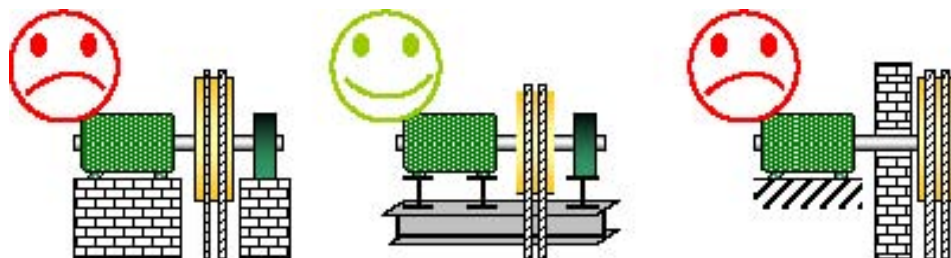
Een aantal types machines vertonen een aanzienlijk verhoogd risico :

- machine met een tractieas met 3 lagers, waarbij de derde lager (aan de kant van de tractieschijf) niet op dezelfde metalen structuur gemonteerd is van de machine;
- machines (in de machinekamer) met een lange tractieas, met de tractieschijf in de schacht;
- oude "gearless" machines, zonder geïntegreerde elektrische beveiliging;
- machines met een rem bediend door een elektromotor waarbij de aanslagen "open" kunnen overschreden worden;
- machines met een reductiekast met een "witstalen" wormwiel i.p.v. een bronzen wormwiel;
- machines met een grote tractieschijf (diameter ± 600 mm) en met meerdere belangrijke en bruuske diameterverminderingen (van ± 60 mm tot ± 42 mm).
